火災調査のための電氣的溶融痕形成機序に関する研究

工学・マネジメント専攻 岩下 友安
指導教員 須川 修身

論文著者：工学・マネジメント研究科
工学・マネジメント専攻
学籍番号：GH13701
氏名： 岩下 友安

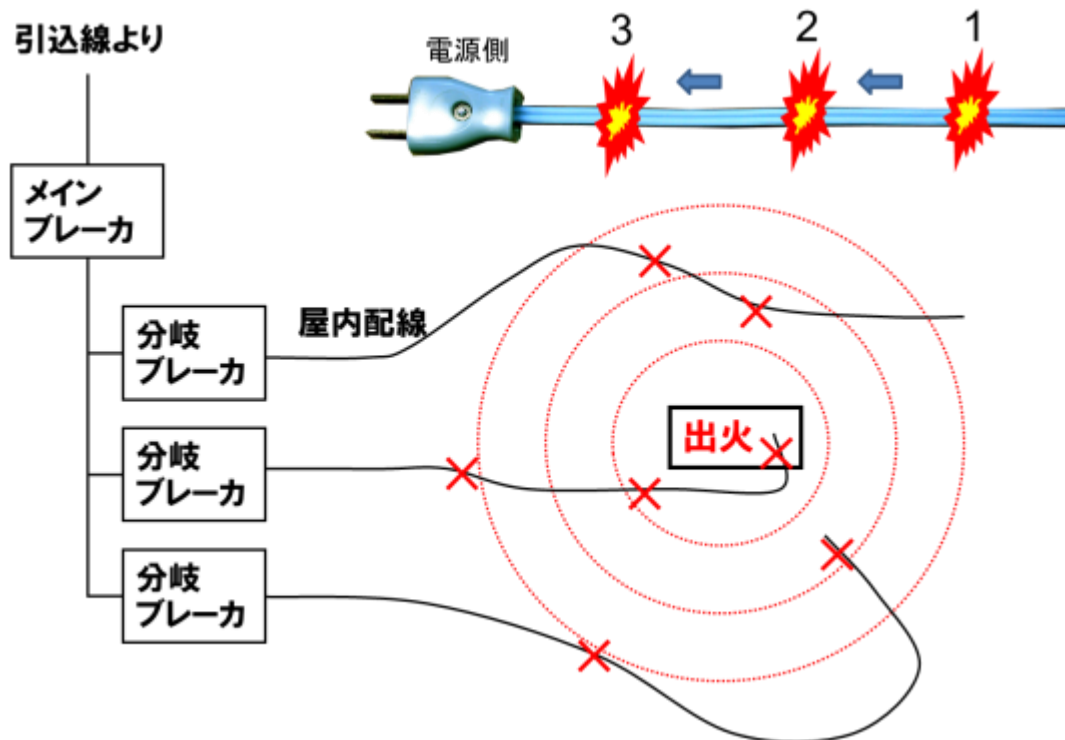
Figure 1.5. Arc mapping method

一次痕にせよ二次痕にせよ，いずれの場合も，電気ケーブルが通電状態であれば出火場所直近の電気ケーブルに，電気的溶融痕が発生するため，この電気的溶融痕の位置から出火場所を推定する方法をアークマッピング法と言う（Fig.1.5 参照）。

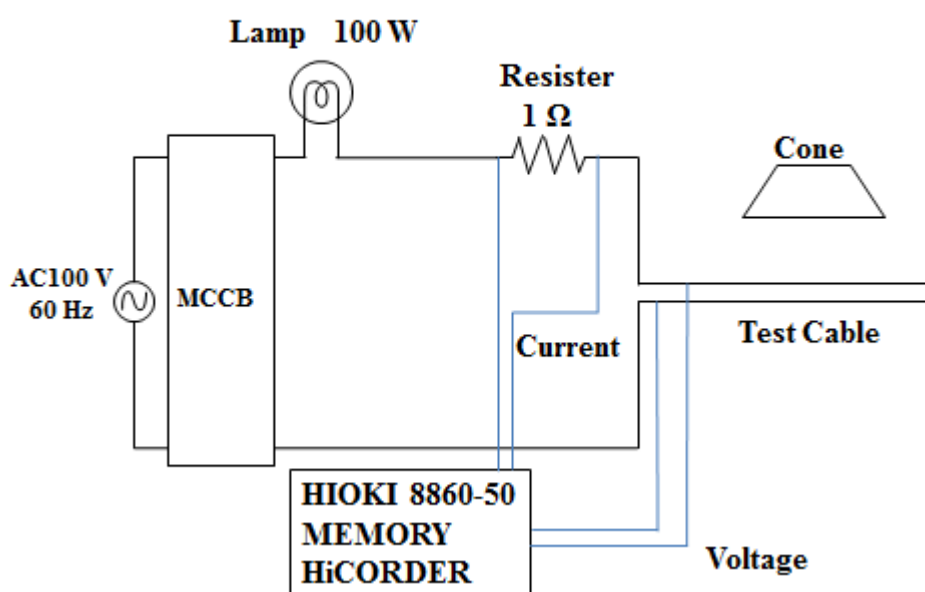
Figure 2.2. Experimental setup for the measurement of a leakage current.

実験回路を Fig.2.2 に示す．この実験では，試料ケーブルが火災初期の放射熱に暴露されたときに起きる短絡の発生原因が芯線間の接触短絡なのかアーク短絡なのかを判別するため，実験回路に 100W の白熱電球を入れ，回路に流れる短絡電流を 1A に制限した（この実験で観測事象とする周波数の範囲内では白熱電球のインダクタンスは無視することができる）．実験回路には，一般的な定格 20A の

100W の白熱電球を入れることにより，短絡後の電流を 1A に制限したことで短絡による短絡箇所の破壊が抑制され，短絡発生時の状態（芯線が物理的に接触した状態または炭化物を介した導電状態）が短絡後も維持される．白熱電球は，短絡前の電氣的な前駆現象を測定するには影響がない．したがって，波形から短絡時の状態を推測することができる．

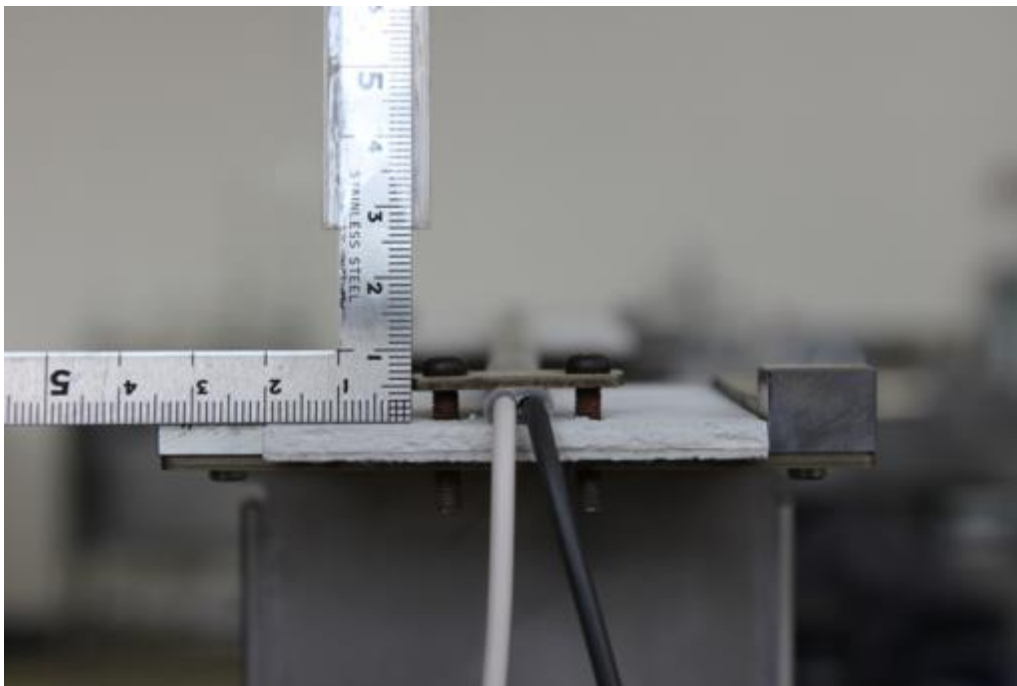
(c) The cables are fixed at a height of 4.5 mm using a torque wrench.
The wrench is torqued to 25 cN·m.

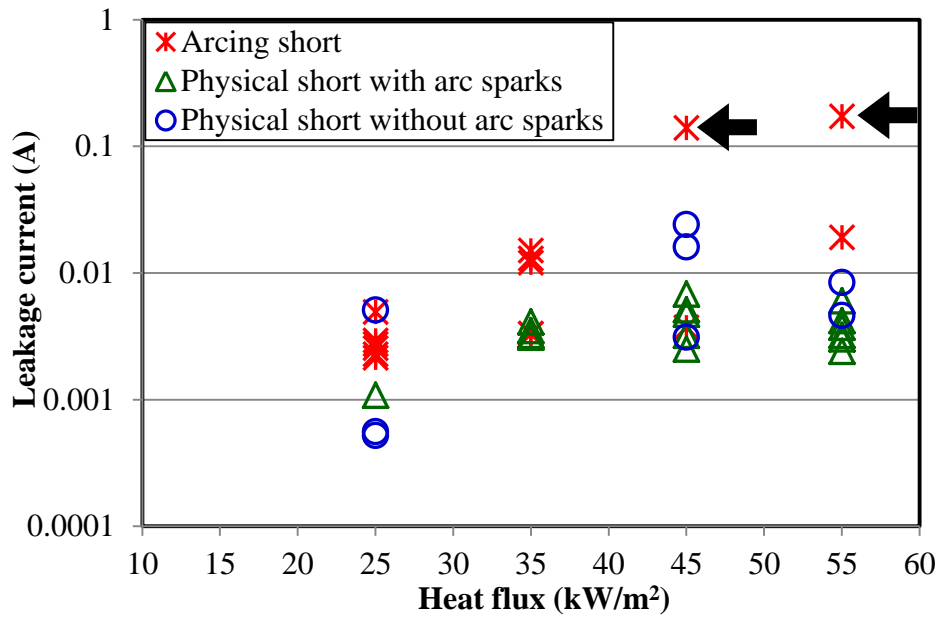
Figure 2.10. Leakage current in a PVC-insulated cable exposed to radiant heat.

The same data are plotted in different vertical scales below. Short circuiting did not occur at a heat flux of 15 kW/m² within 20 minutes during the tests. Leakage currents exceeding 0.1 A are indicated with arrows.

一方，Fig.2.18 の温度測定結果では，熱流束 25kW/m²の時は 300℃を超えているが，熱流束 15kW/m²のときは超えていない．すなわち，300℃を境にして，アーク短絡が起きる場合と起きない場合が分かれていることがわかる．また，Fig. 2.10 の矢印に示した熱流束 55kW/m²及び熱流束 45 kW/m²の時のアーク短絡の漏洩電流が 0.1A を超えて

各熱流束におけるアーク短絡及び接触短絡の漏洩電流の関係はFig. 2.10に示したとおりである。各熱流束におけるアーク短絡の漏洩電流は、熱流束が大きくなると漏洩電流も大きくなる傾向を示した。これは、熱流束が大きくなると、加えられた熱流束の熱により、芯線間の絶縁が劣化し、芯線間の絶縁抵抗が小さくなるためと考えられる。

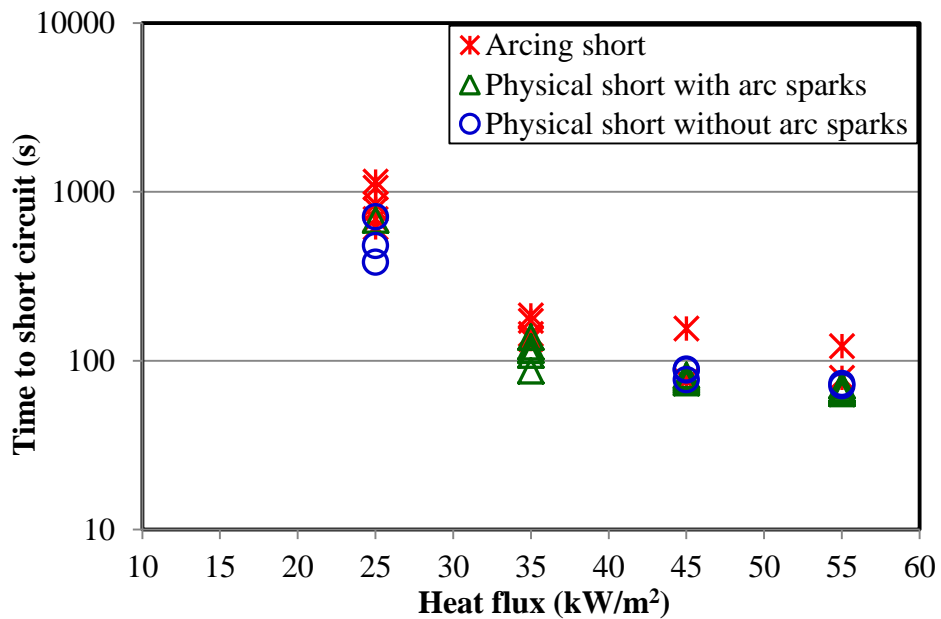
Figure 2.11. Time taken for a PVC-insulated cable exposed to radiant heat to short circuit.

The same data are plotted in different vertical scales below. Short circuiting did not occur at a heat flux of 15 kW/m^2 within 20 minutes during the tests.

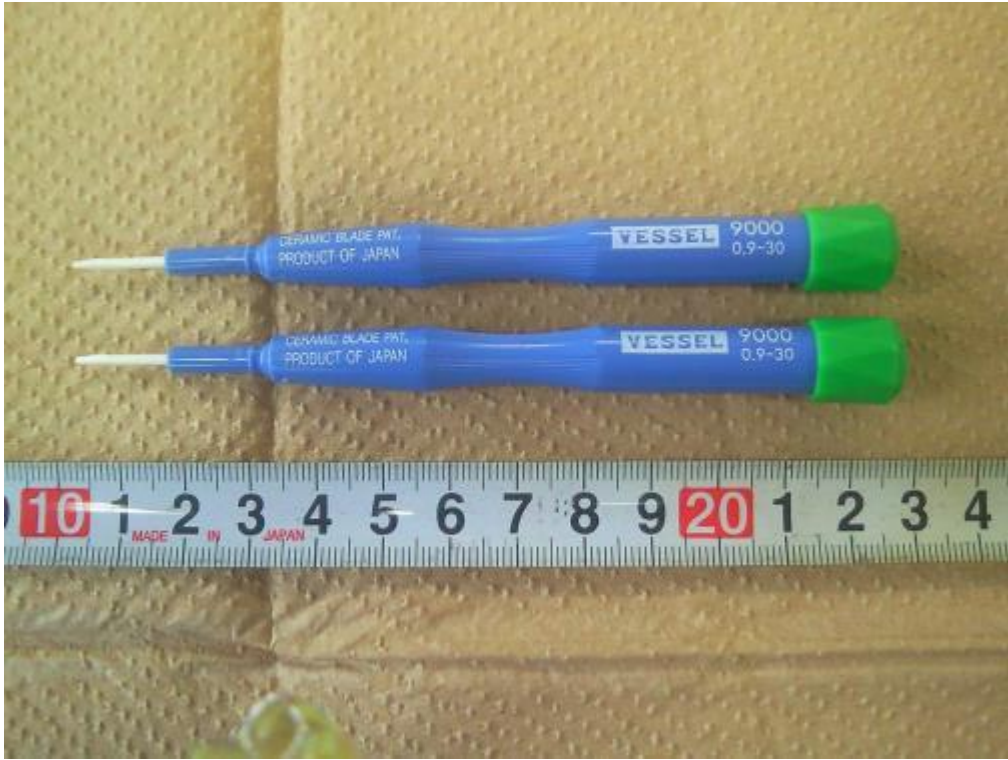
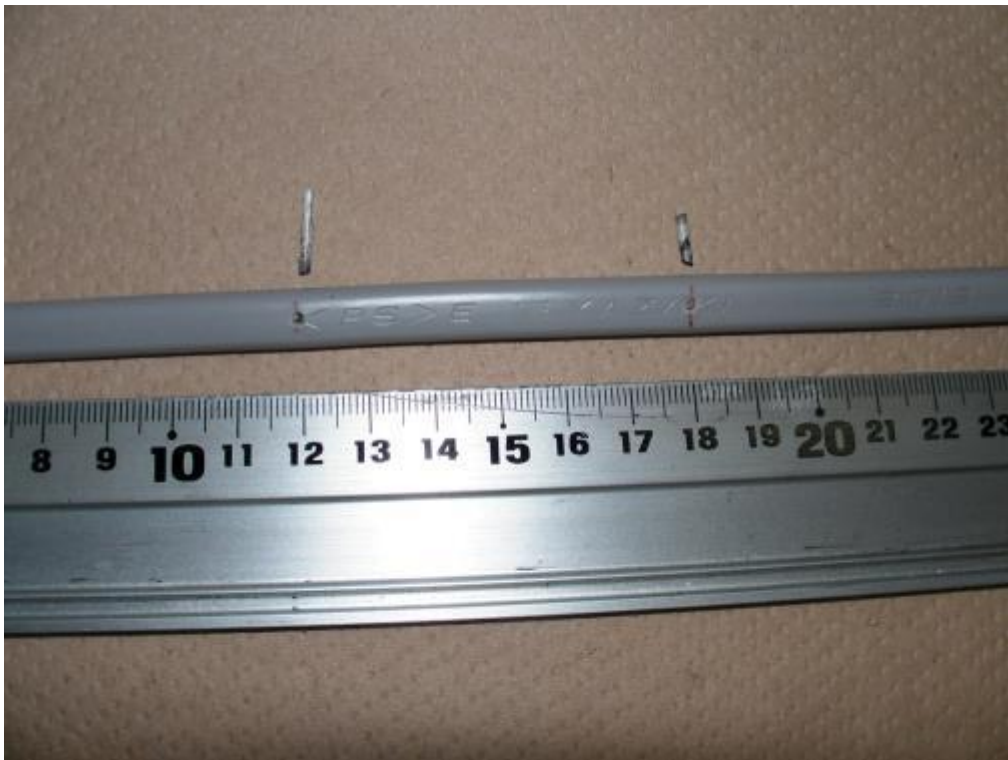
各種実験結果から接触短絡の場合は，芯線の絶縁材の絶縁が保たれた状態で芯線が接触し，アーク短絡の場合は，芯線間の絶縁が劣化し，芯線が直接接触する前に，芯線間の絶縁材を通して，漏洩電流が流れると考えられたので，芯線が直接接触しないように，セラミック製のピン（直径 1.3 ミリのセラミック製マイナスドライバー）を芯線の間に入れ，短絡実験を実施した．セラミック製のピンは，試料ケーブルの加熱部分の 20cm の中央から左右 3cm の場所に挿入した（Fig.2.12）．

(a) 1.3 mm ceramic drivers.

(b) In order to promote an arcing short conductors in the cable arc held apart using ceramic pins. The pins are 3 cm apart from the center of the

exposed cable.

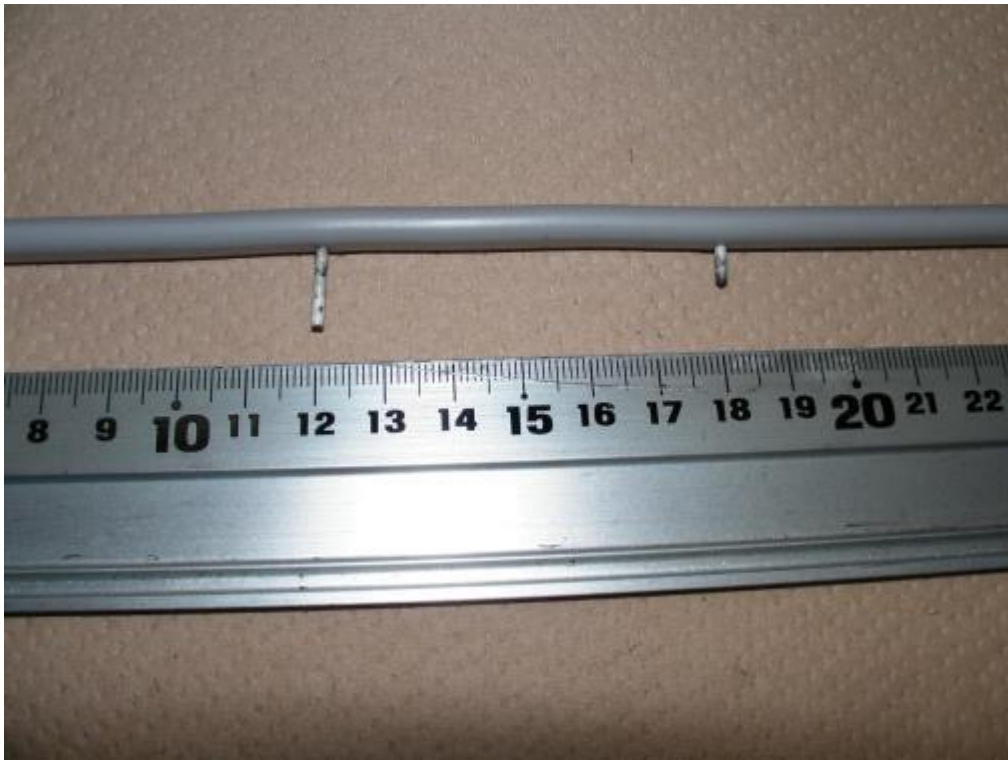
Figure 2.12. Experiment using ceramic pins.

(c) Ceramic pins are inserted into the cable.

その結果，セラミック製ピンを使って芯線が接触しないようにした状態で短絡させた場合には接触短絡が起こらなかった．試料ケーブルの芯線は，接触せずに一定距離を保つため，芯線間の絶縁被覆（PVC）が絶縁破壊を起こし，アーク短絡が発生することが証明された．

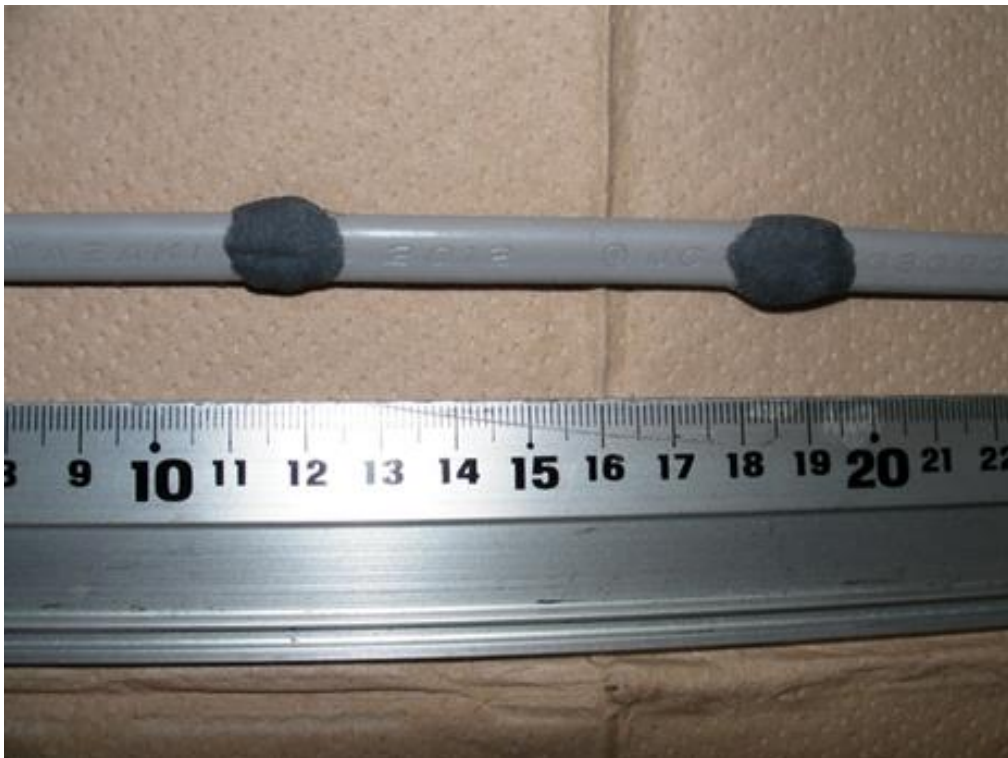
Figure 2.15. Tested cable

(b) To ensure no movement of the conductors, fire resistant putty is used

芯線の露出箇所に耐火パテを入れ，コーンヒータに暴露した時に，芯線間隔が変化しないように固定した（Fig.2.15 参照）．

耐火パテを使って芯線を動かないように固定した状態で短絡させた場合には接触短絡が起こらなかった。試料ケーブルの芯線は、耐火パテで固定されているため、接触せずに近づきもせず、また、離れもしないで、一定距離を保つため、芯線間の絶縁被覆（PVC）が絶縁破壊を起こし、アーク短絡が発生することが証明された。

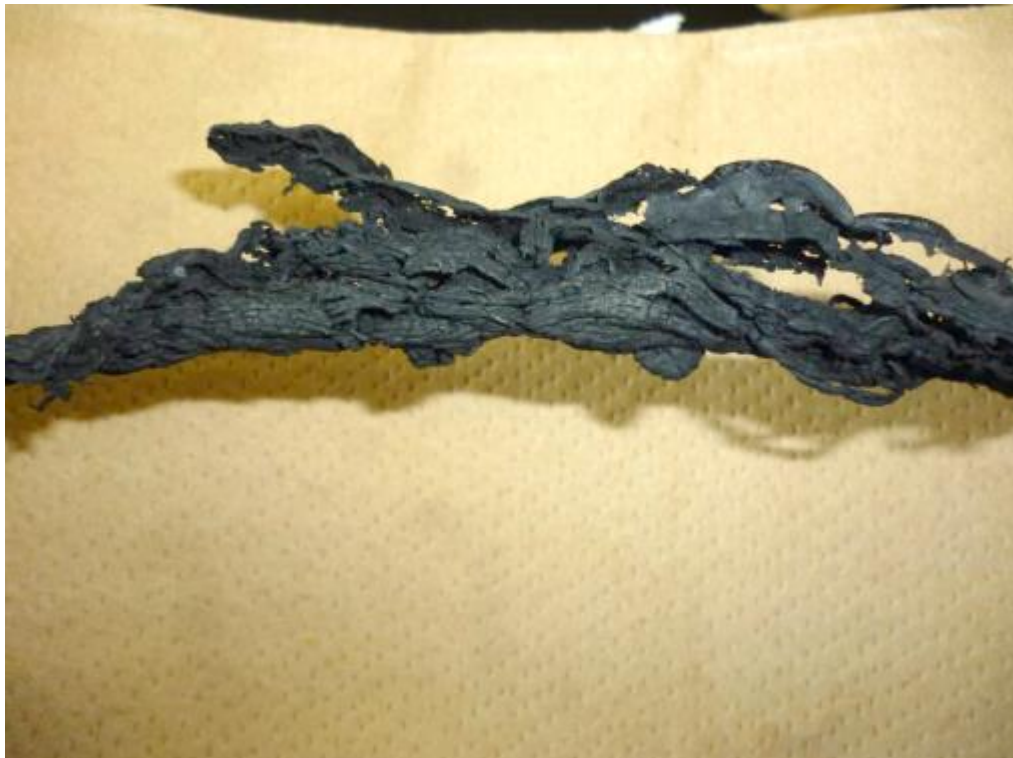
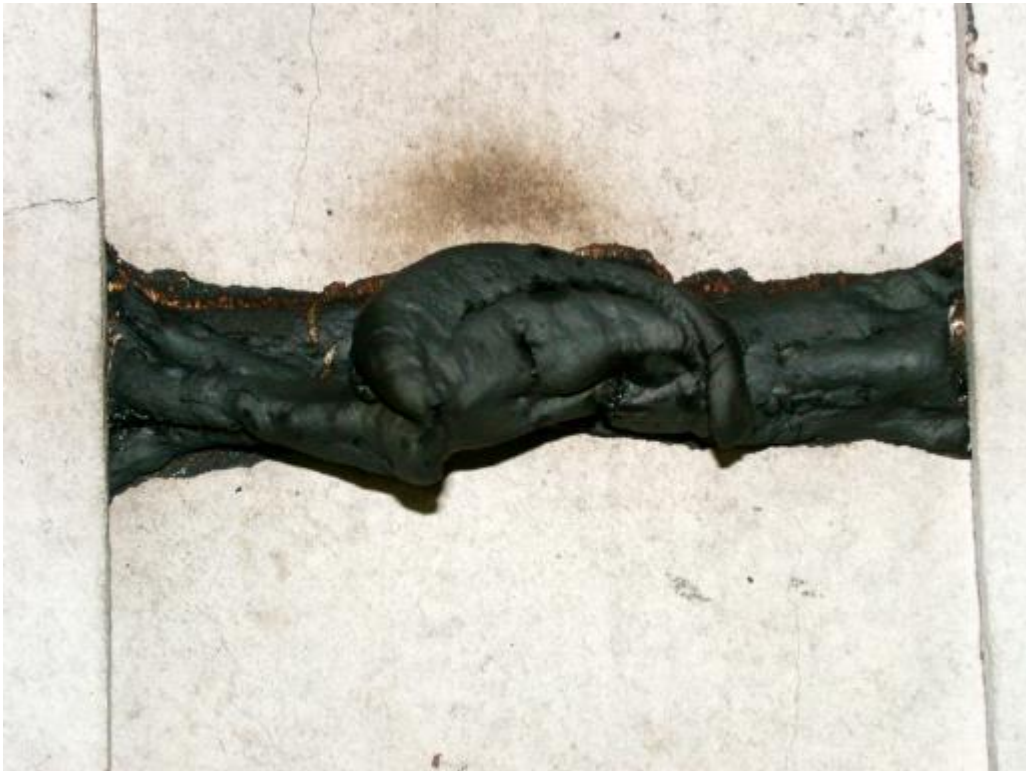
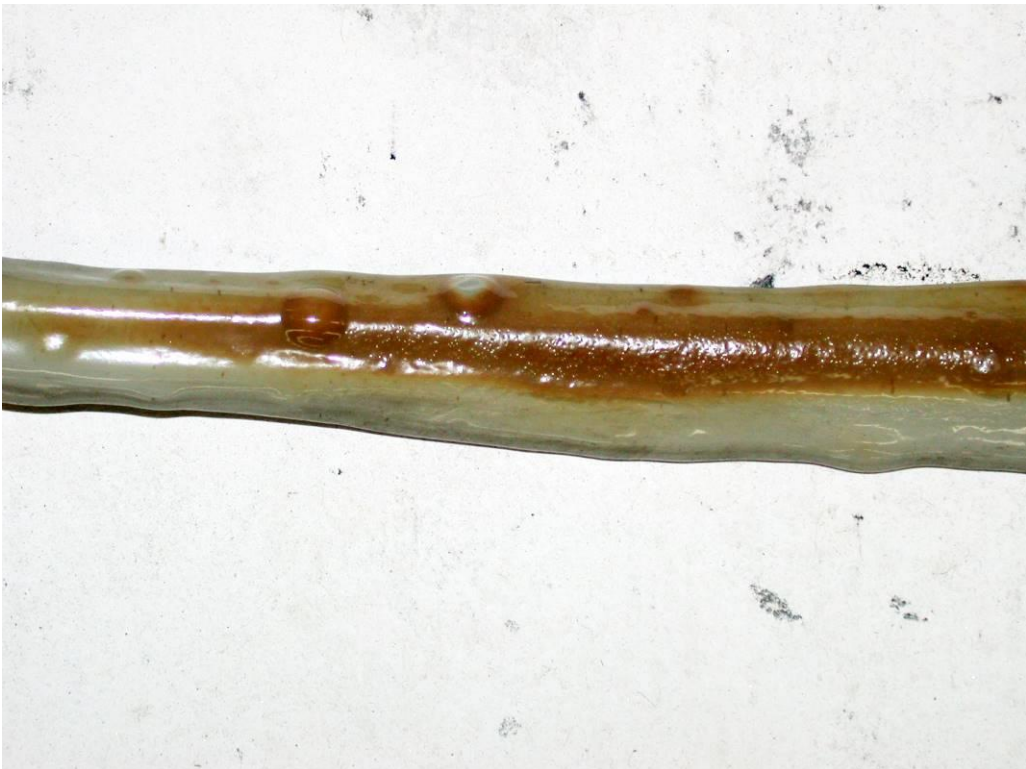
文献によると、PVC は 100°C を超えると H_2O 及び CO_2 の気体が生じると記載されており、比較的小さい熱流束でも気体によって発泡すると考えられる[2.28]. また、 200°C から 300°C において、分解して塩化水素を発生すると記載されている[2.29]. これらより、PVC は比較的小さな熱流束においても、発泡することが推察される。

Figure 2.21.(a) Formed PVC sheathing at 55 kW/m^2 .

Figure 2.21.(b) Formed PVC sheathing at 20 kW/m².

Figure 2.21.(c) Formed PVC sheathing at 10 kW/m².

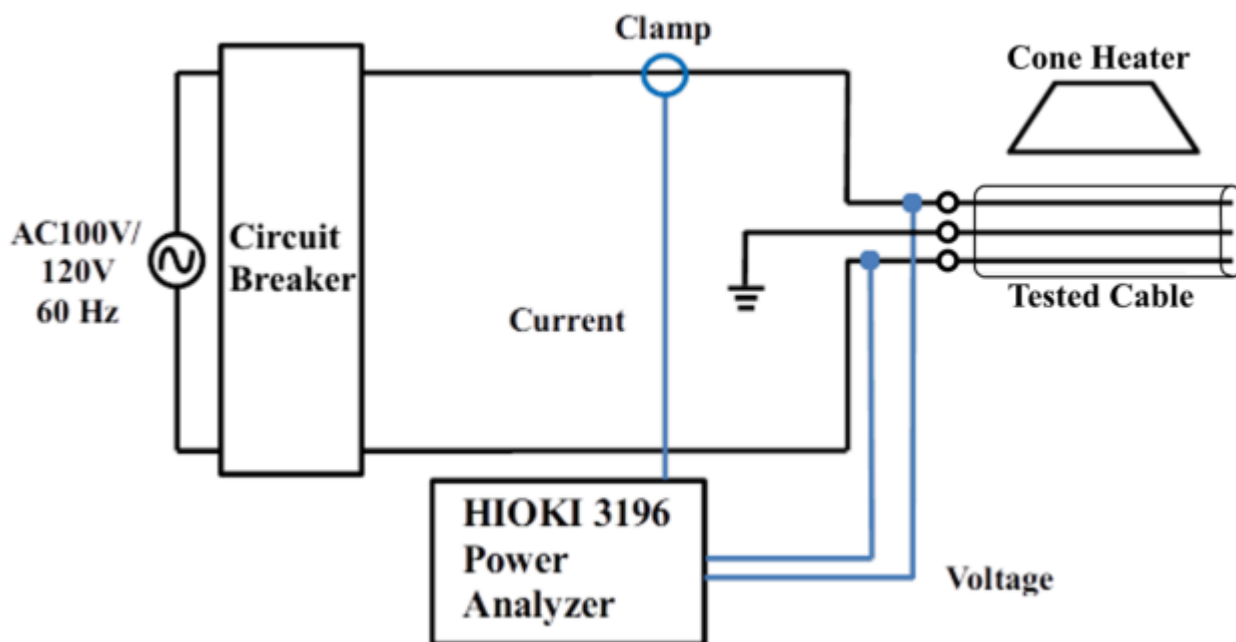
Figure 3.4. Short circuit experiment using a cone heater. (diagram)

実験回路を Fig.3.4 に示す．実験回路には，アメリカ製の定格 20A の熱動式ノーヒューズブレーカ（MCCB）を使用し，短絡時の電圧，電流波形の測定はメモリーハイコーダ（HIOKI 3196）を使用した．サンプリング周波数は，15.36kHz とした．電圧は，試料ケーブル間の電圧を測定した．電流の測定は，クランプ（HIOKI クランプオンセンサ AC500A 9661）を使用した．

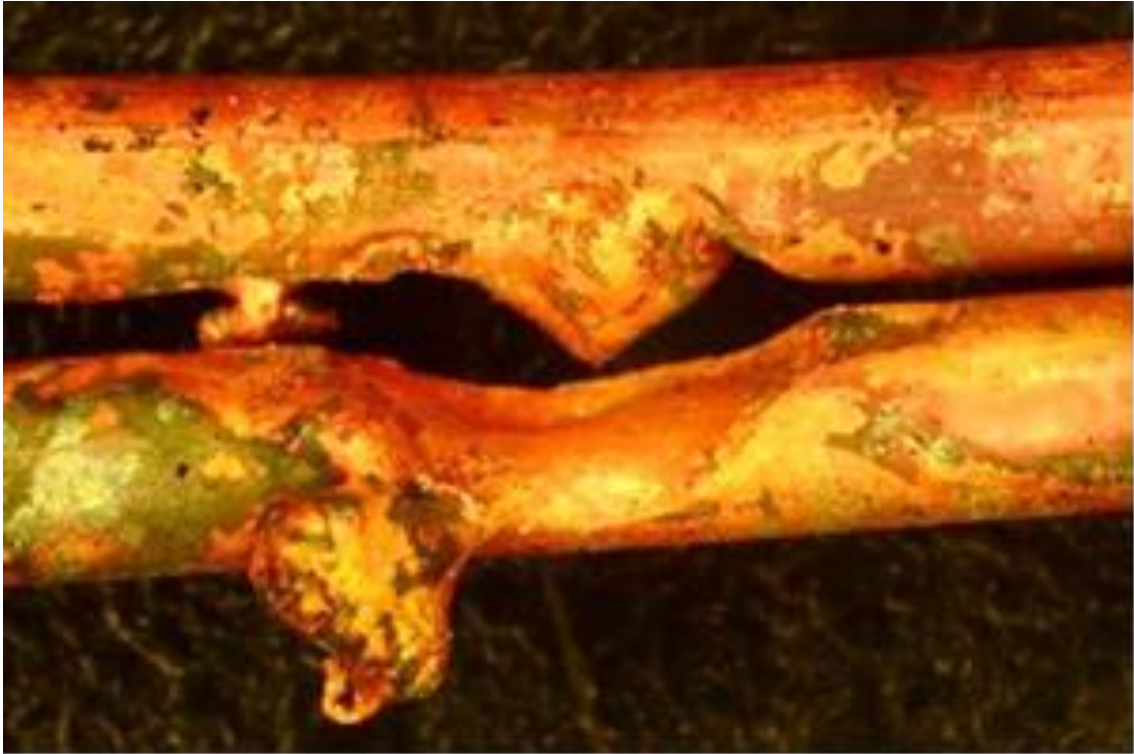
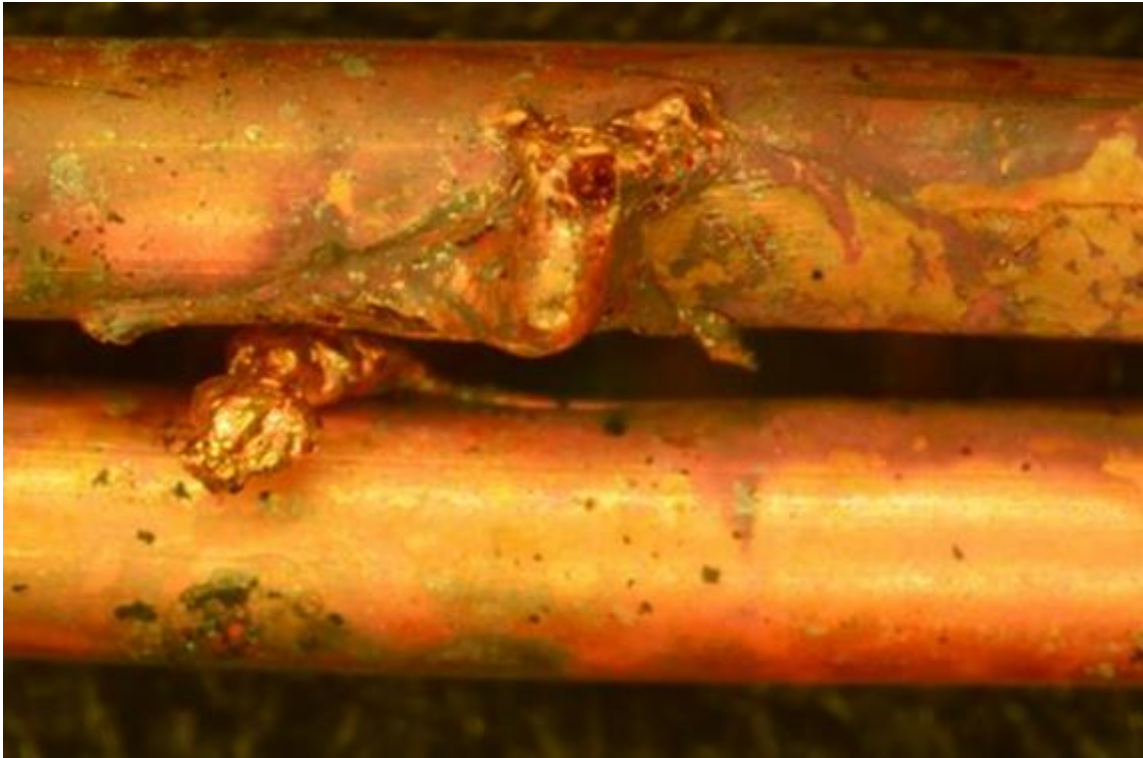
Figure 3.7. (a) JP1, 120 V, 45 kW/m²

Typical voltage and current waveforms.(Upper: Voltage, Lower: Current)

Figure 3.7. (b) Current waveform in Figure 3.7.(a) is enlarged vertically

Figure 3.7. (c) JP1, 120 V, 45 kW/m²

Figure 3.7. (d) JP1, 120 V, 55 kW/m²

Figure 3.7. (e) Current waveform in Figure 3.7.(d) is enlarged vertically

Figure 3.7. (f) JP1, 120 V, 55 kW/m²

一方で、JP1 ケーブルの漏洩電流を観察すると、ほとんど流れていないことが分かる。これは第 2 章で述べたとおり、試料ケーブルの芯線間の絶縁材の絶縁が保たれた状態で、芯線同士が接触するためであり、接触短絡が起きていることを示している。

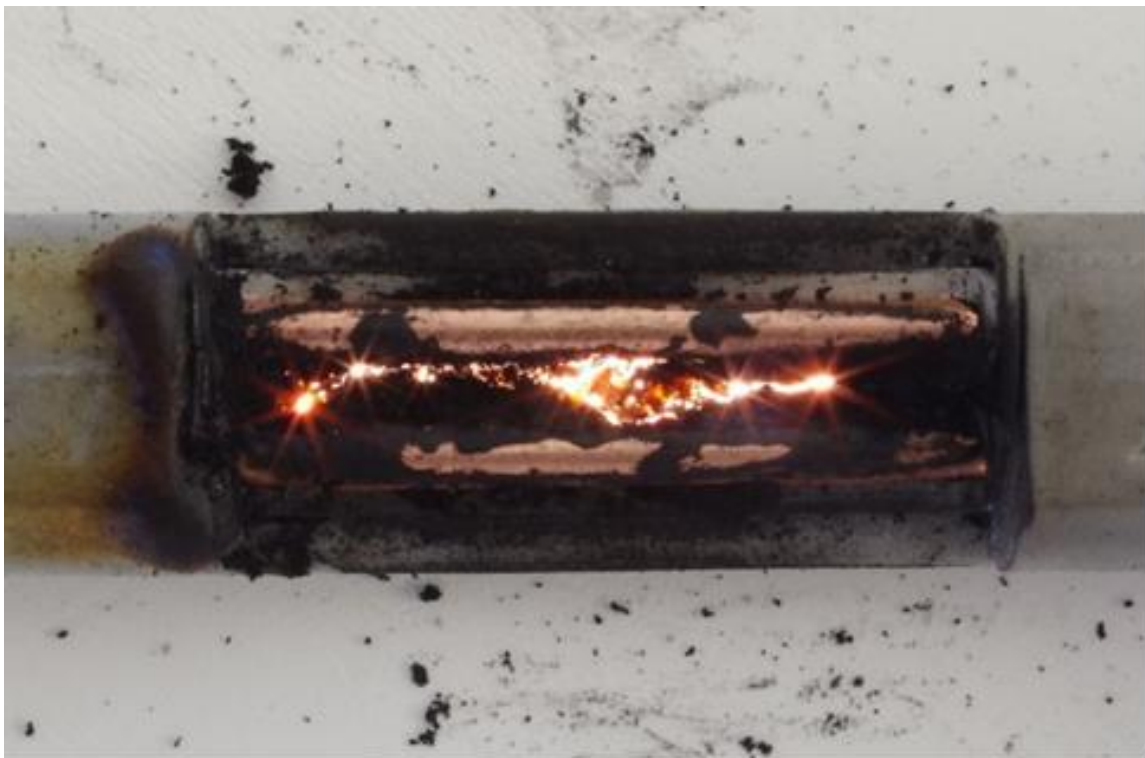
アーク短絡の場合は、電流が分散して芯線間に流れるため、短絡時の電氣的溶融痕が小さい傾向にあるものと考えられる。

Figure 3.15. A typical occurrence during an arc through char is the spreading out of the leakage current.

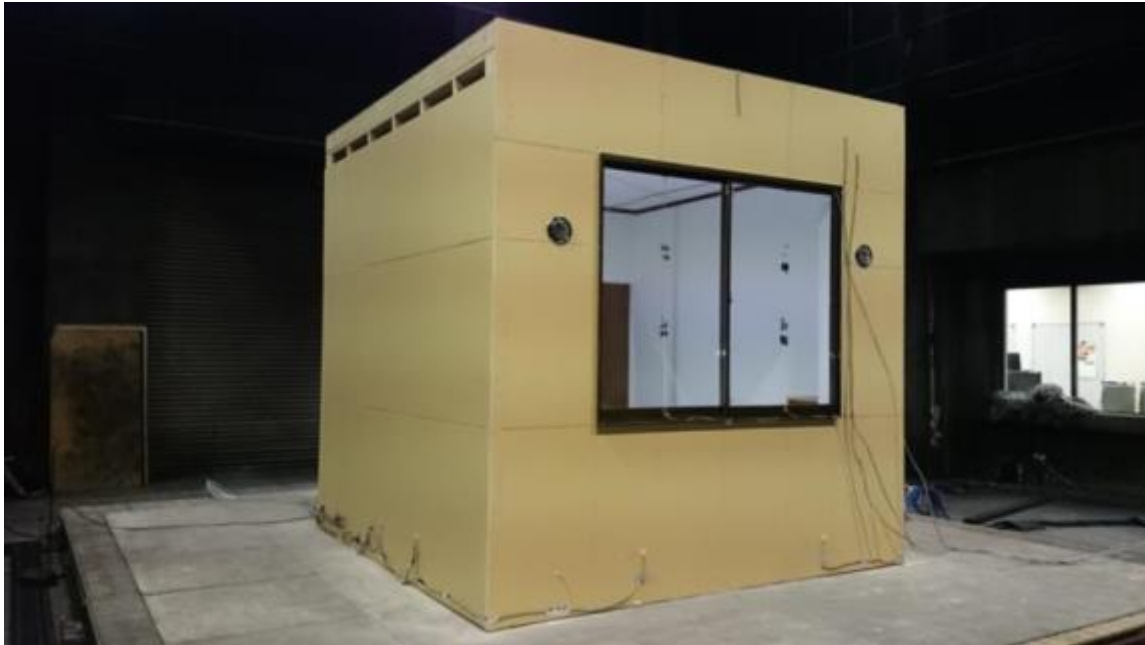
Figure 4.1. Test compartment (actual setup)

実験装置を Fig. 4.1,4.2 及び 4.3 に示す．四畳半の室内を作成し，室内の天井に VVF ケーブルを Fig. 4.4 のように 3 本，いずれも天井の石膏ボードの室内側に設置した．

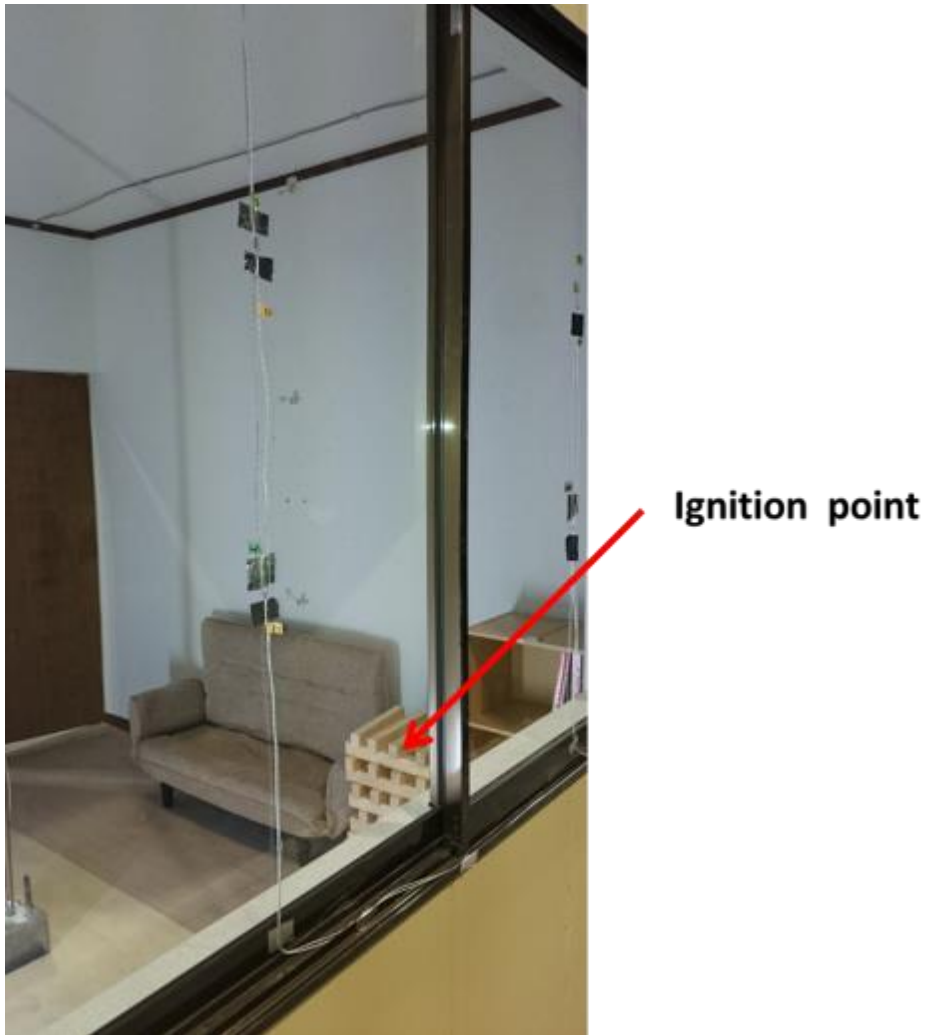
Figure 4.2. Inside the test compartment.

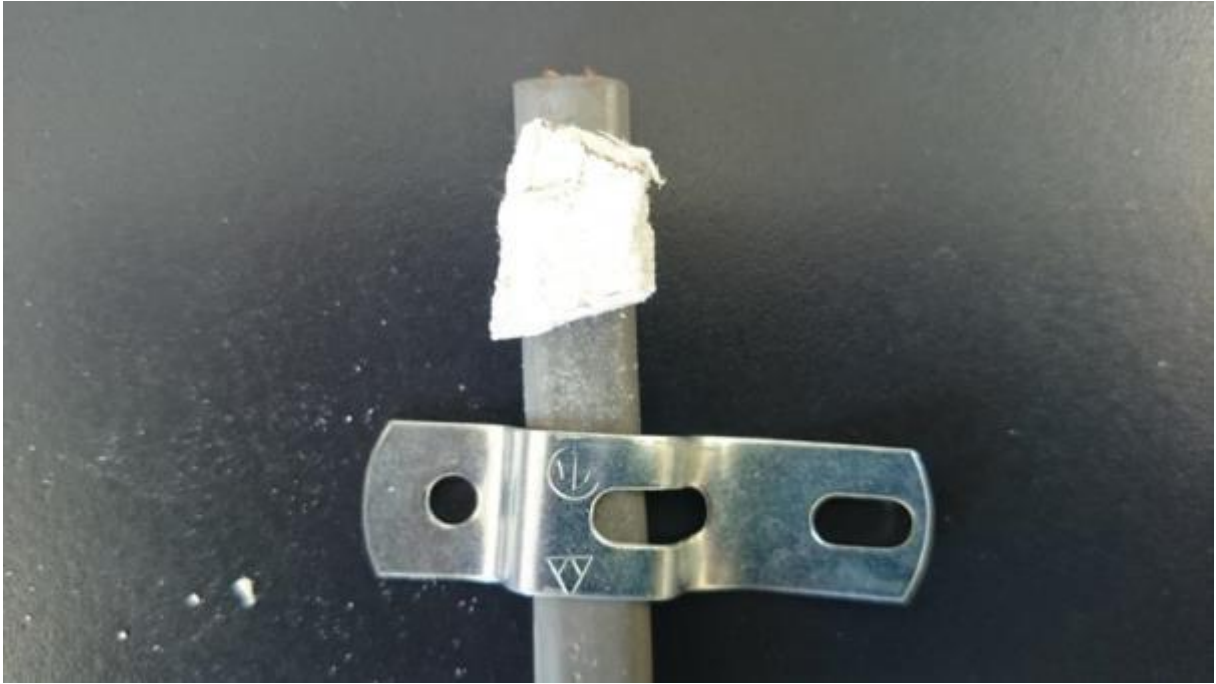
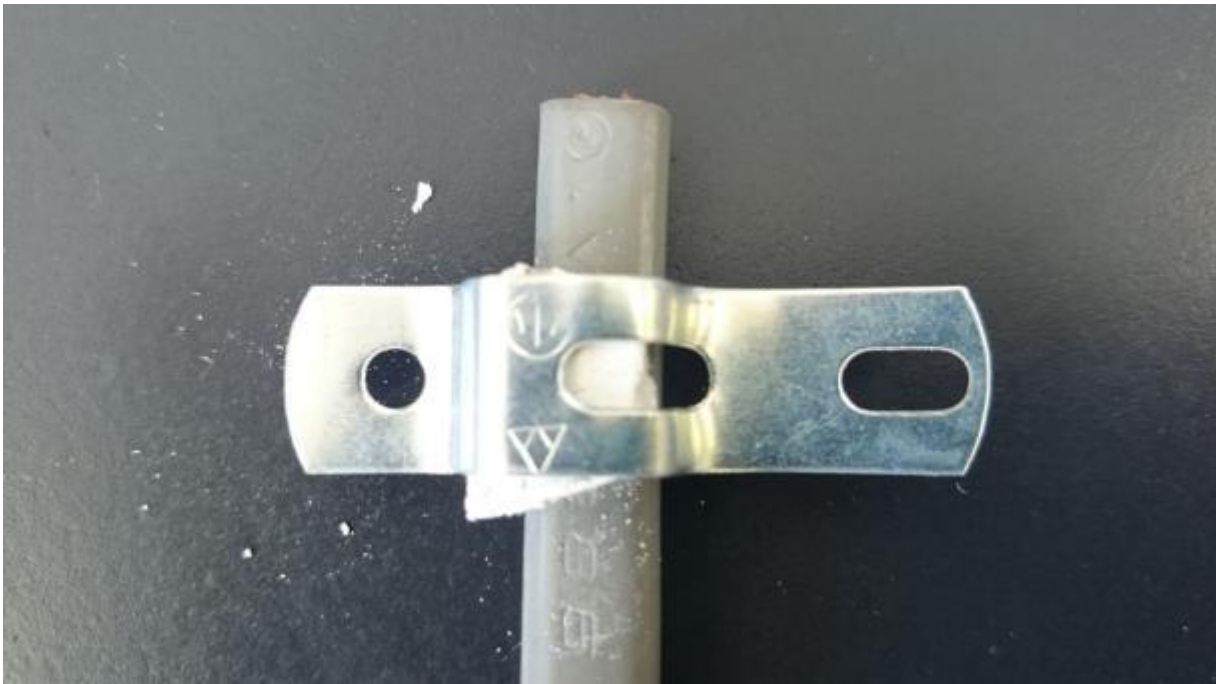
Figure 4.5.(a) Cable fixing method.

VVF ケーブルの天井への固定は金具を使用し、金具と VVF ケーブルの間に石膏ボードの切れ端を入れ、金具と VVF ケーブルの短絡を防止した (Fig.4.5 参照)。

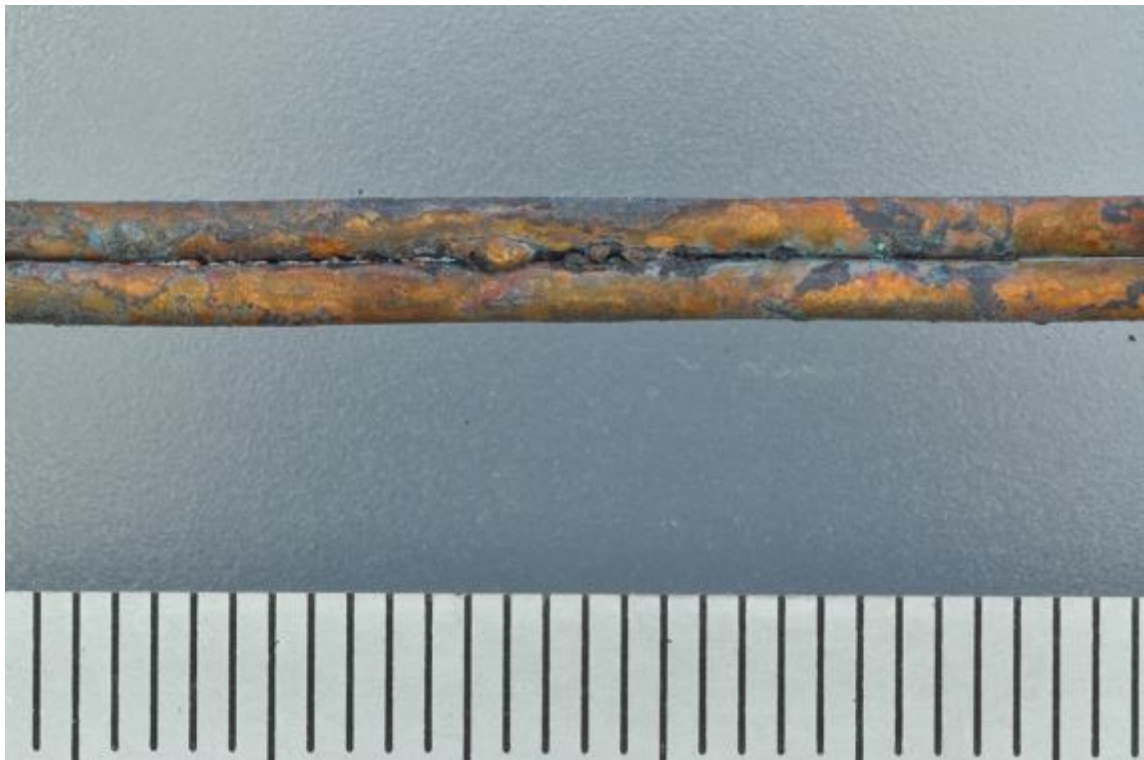
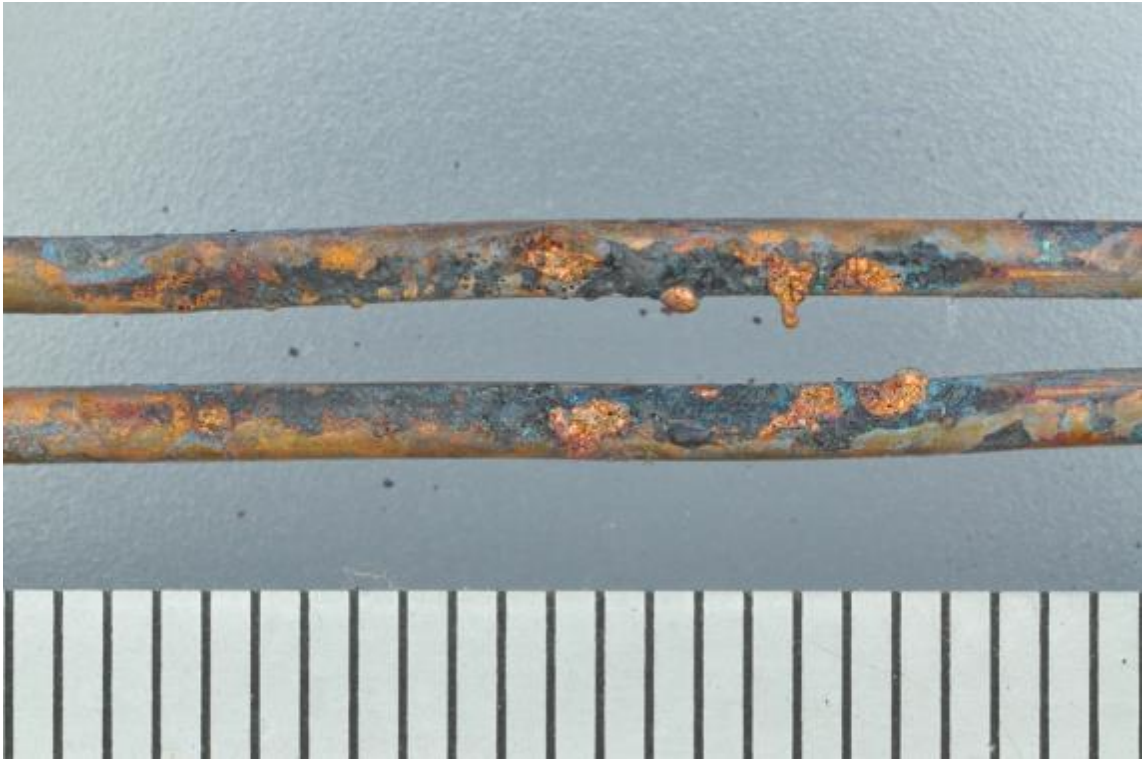
Figure 4.9.(a) Arc marks on VVF1 conductor.

Figure 4.9.(b) Arc marks after conductor has been separated.

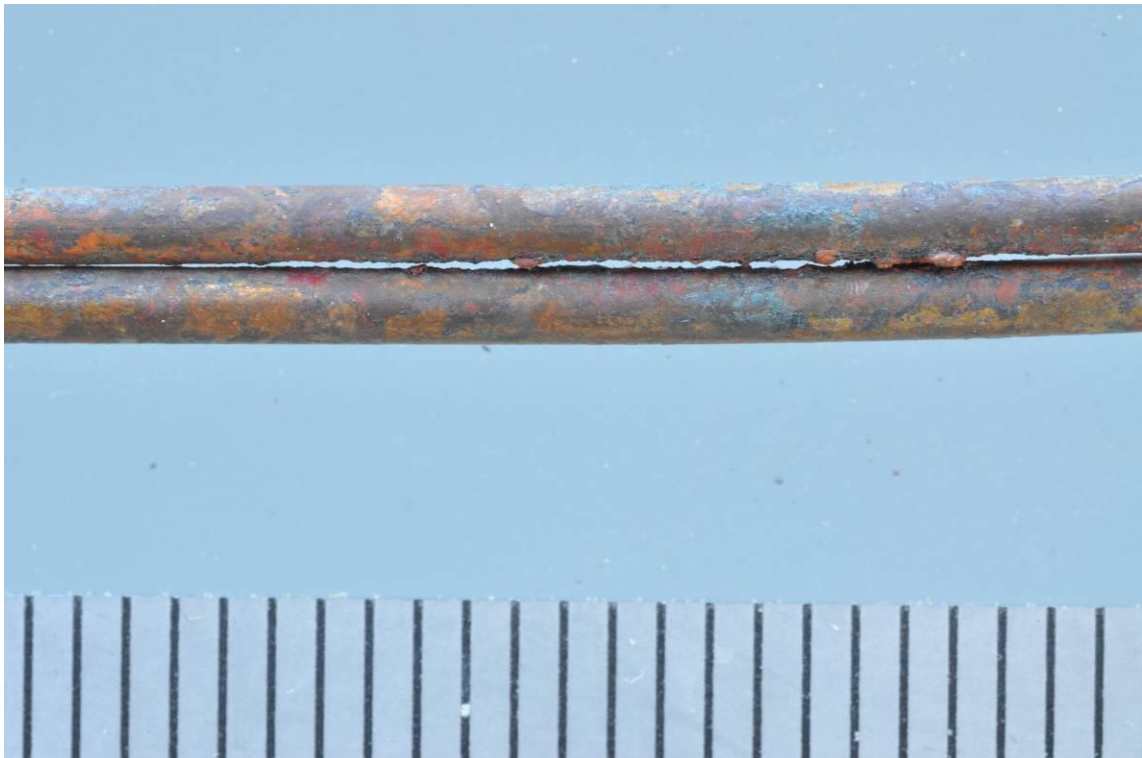
Figure 4.12.(a) Arc marks on VVF2 conductor.

Figure 4.12.(b) Arc marks after conductor has been separated.

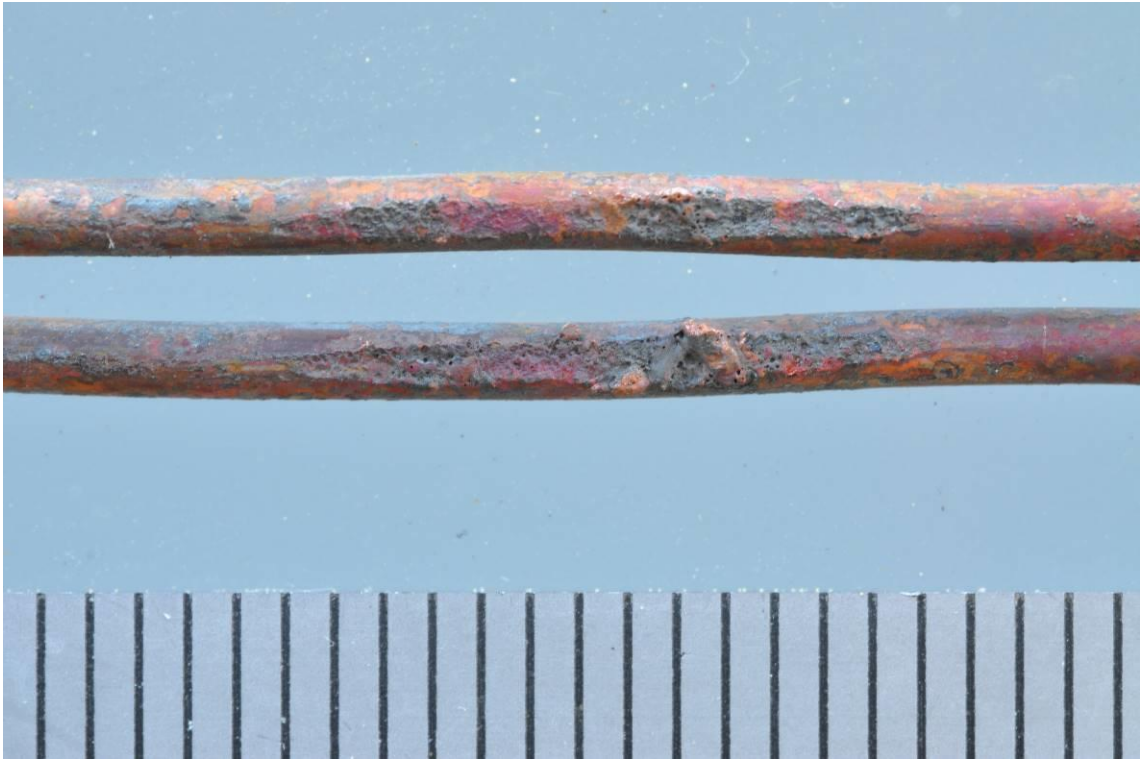
Figure 4.15.(a) Arc marks on VVF3 conductor.

Figure 4.15.(b) Arc marks after conductor has been separated.
